## Boom Effect Analyse Oude Bergerweg te Bergen

Projectnummer: 09P2000021

Opdrachtgever: D.J. Management  
t.a.v. de heer H. Deen  
Natteweg 9  
1862 CW BERGEN

Datum: 6 oktober 2020

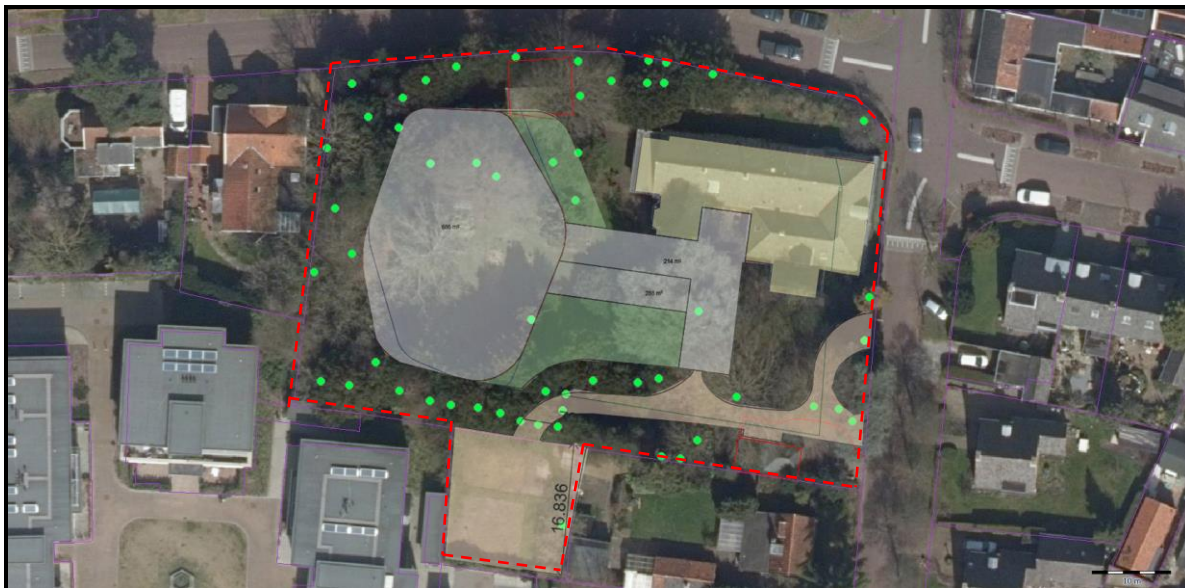
Figuur 4: Ontwerptekening (projectgebied binnen rode stippellijn)

Het complex bestaat uit drie lagen waarbij één laag onder het maaiveld wordt gerealiseerd. Aan de oostzijde zal het oorspronkelijke maaiveld trapsgewijs worden verlaagd (groene arcering) richting het complex. Daarnaast zal een oprit en parkeerplaats worden gerealiseerd aan de zuidzijde van het projectgebied. Zoals op de tekening is te zien vallen diverse bomen direct binnen de bouwcontouren.

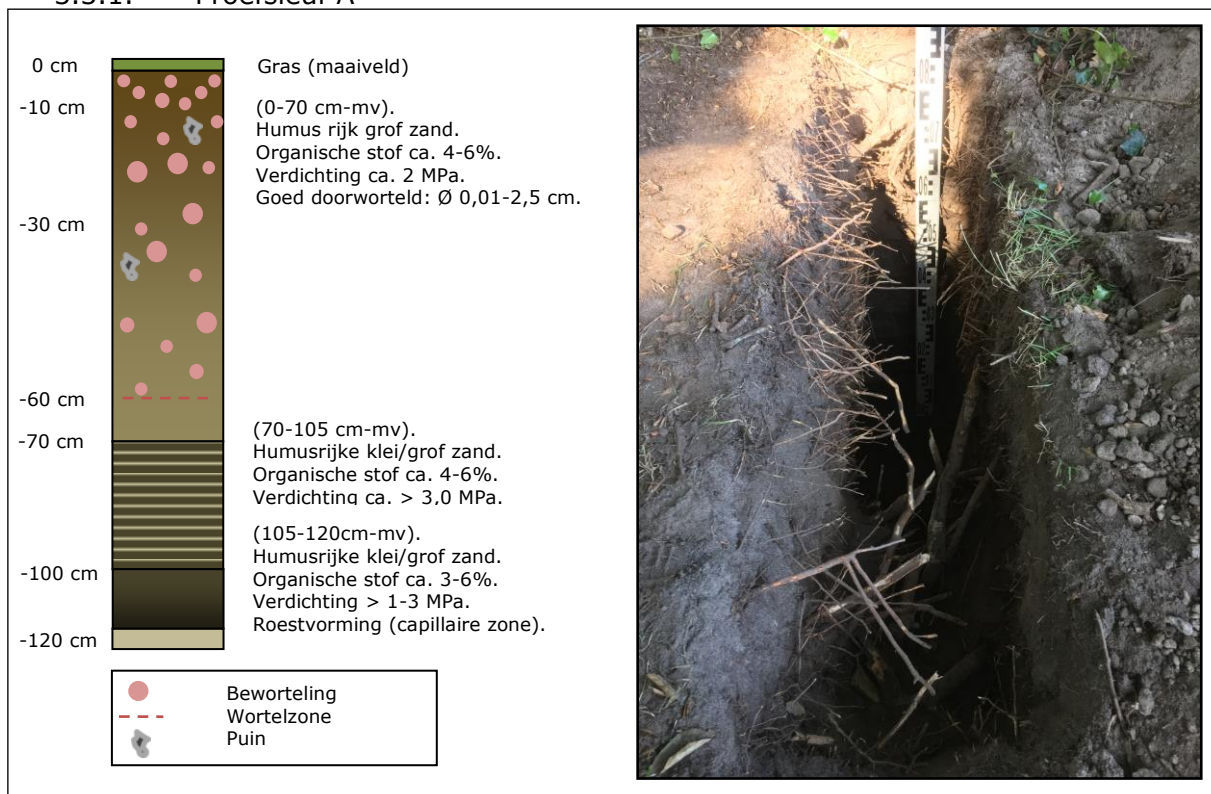
Figuur 6: Proefsleuf A, horizonten in het gazon op 4,5 m vanaf hart boom 4 richting het noorden

- Er zijn vier verschillende horizonten in de sleuf zichtbaar;
- Een redelijk homogene bovenste horizont;
- Opnamewortels tot 60 cm-mv aangetroffen;
- Geen stabiliteitswortel aangetroffen;
- Roestvlekken (capillaire zone) op 110 cm-mv in klei;
- Indringingsweerstand neemt toe op 50 cm-mv;
- Geen grondwater aangetroffen;
- Kleine puinresten aangetroffen (baksteen).

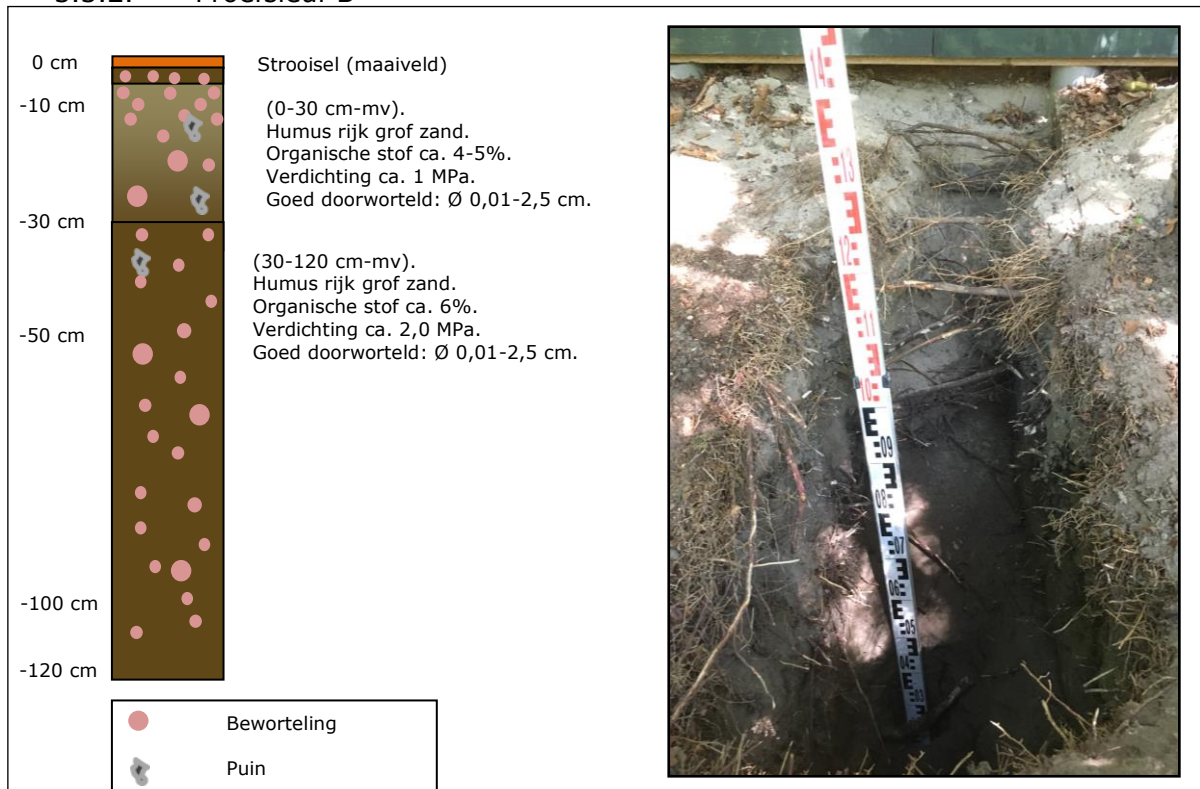
Figuur 7: Proefsleuf B, horizonten in de beplanting op 4 m vanaf hart boom 35 richting het zuidwesten

- Er zijn twee verschillende horizonten in de sleuf zichtbaar;
- Homogene horizonten;
- Opnamewortels tot 120 cm-mv aangetroffen;
- Goed en groot doorwortelbaar volume;
- Geen stabiliteitswortel aangetroffen;
- Geringe indringingsweerstand;
- Geen capillaire zone noch grondwater aangetroffen;
- Puinresten aangetroffen (baksteen/dakpannen).

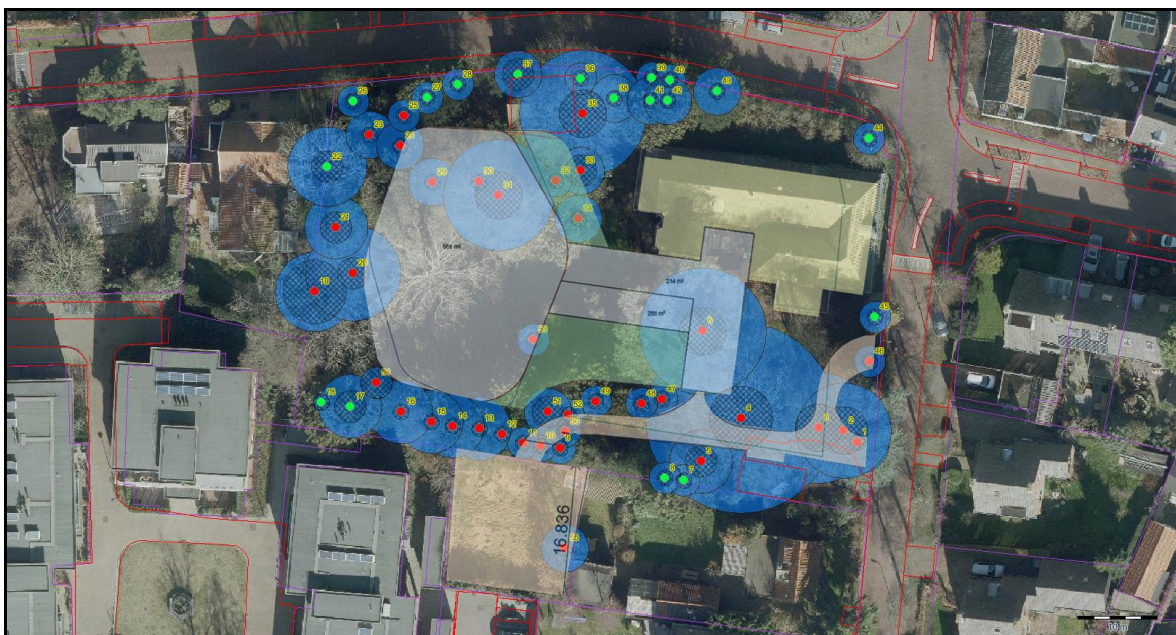
Figuur 8: Kaart kroonprojectie (blauw) en risicozone (diagonale strepen) in relatie met het ontwerp

De meeste bomen kunnen op basis van het huidige ontwerp niet worden gehandhaafd (rood gemarkeerd figuur 8). Dit komt doordat bomen binnen of aan de randen de bouwcontouren staan. Daarnaast zal het aanleggen van de verharding, in het huidig relatief onverharde projectgebied, significante schade veroorzaken. Bomen dichtbij de ontgravingslijn zijn niet te handhaven doordat de bomen in de boven- en ondergrondse groeiruimte worden beperkt, waardoor een duurzame instandhouding een behoorlijke of zelfs een onmogelijke uitdaging is.
