**RAPPORT  
betreffende een  
verkennd  
bodemonderzoek  
Visweg 45a  
te Egmond-Binnen**

Datum : 27 september 2016  
Kenmerk : 1608J539/RKO/rap1  
Auteur : De heer R. Kok

In opdracht van Rho adviseurs is een verkennend milieukundig bodemonderzoek verricht op de locatie Visweg 45a te Egmond-Binnen.

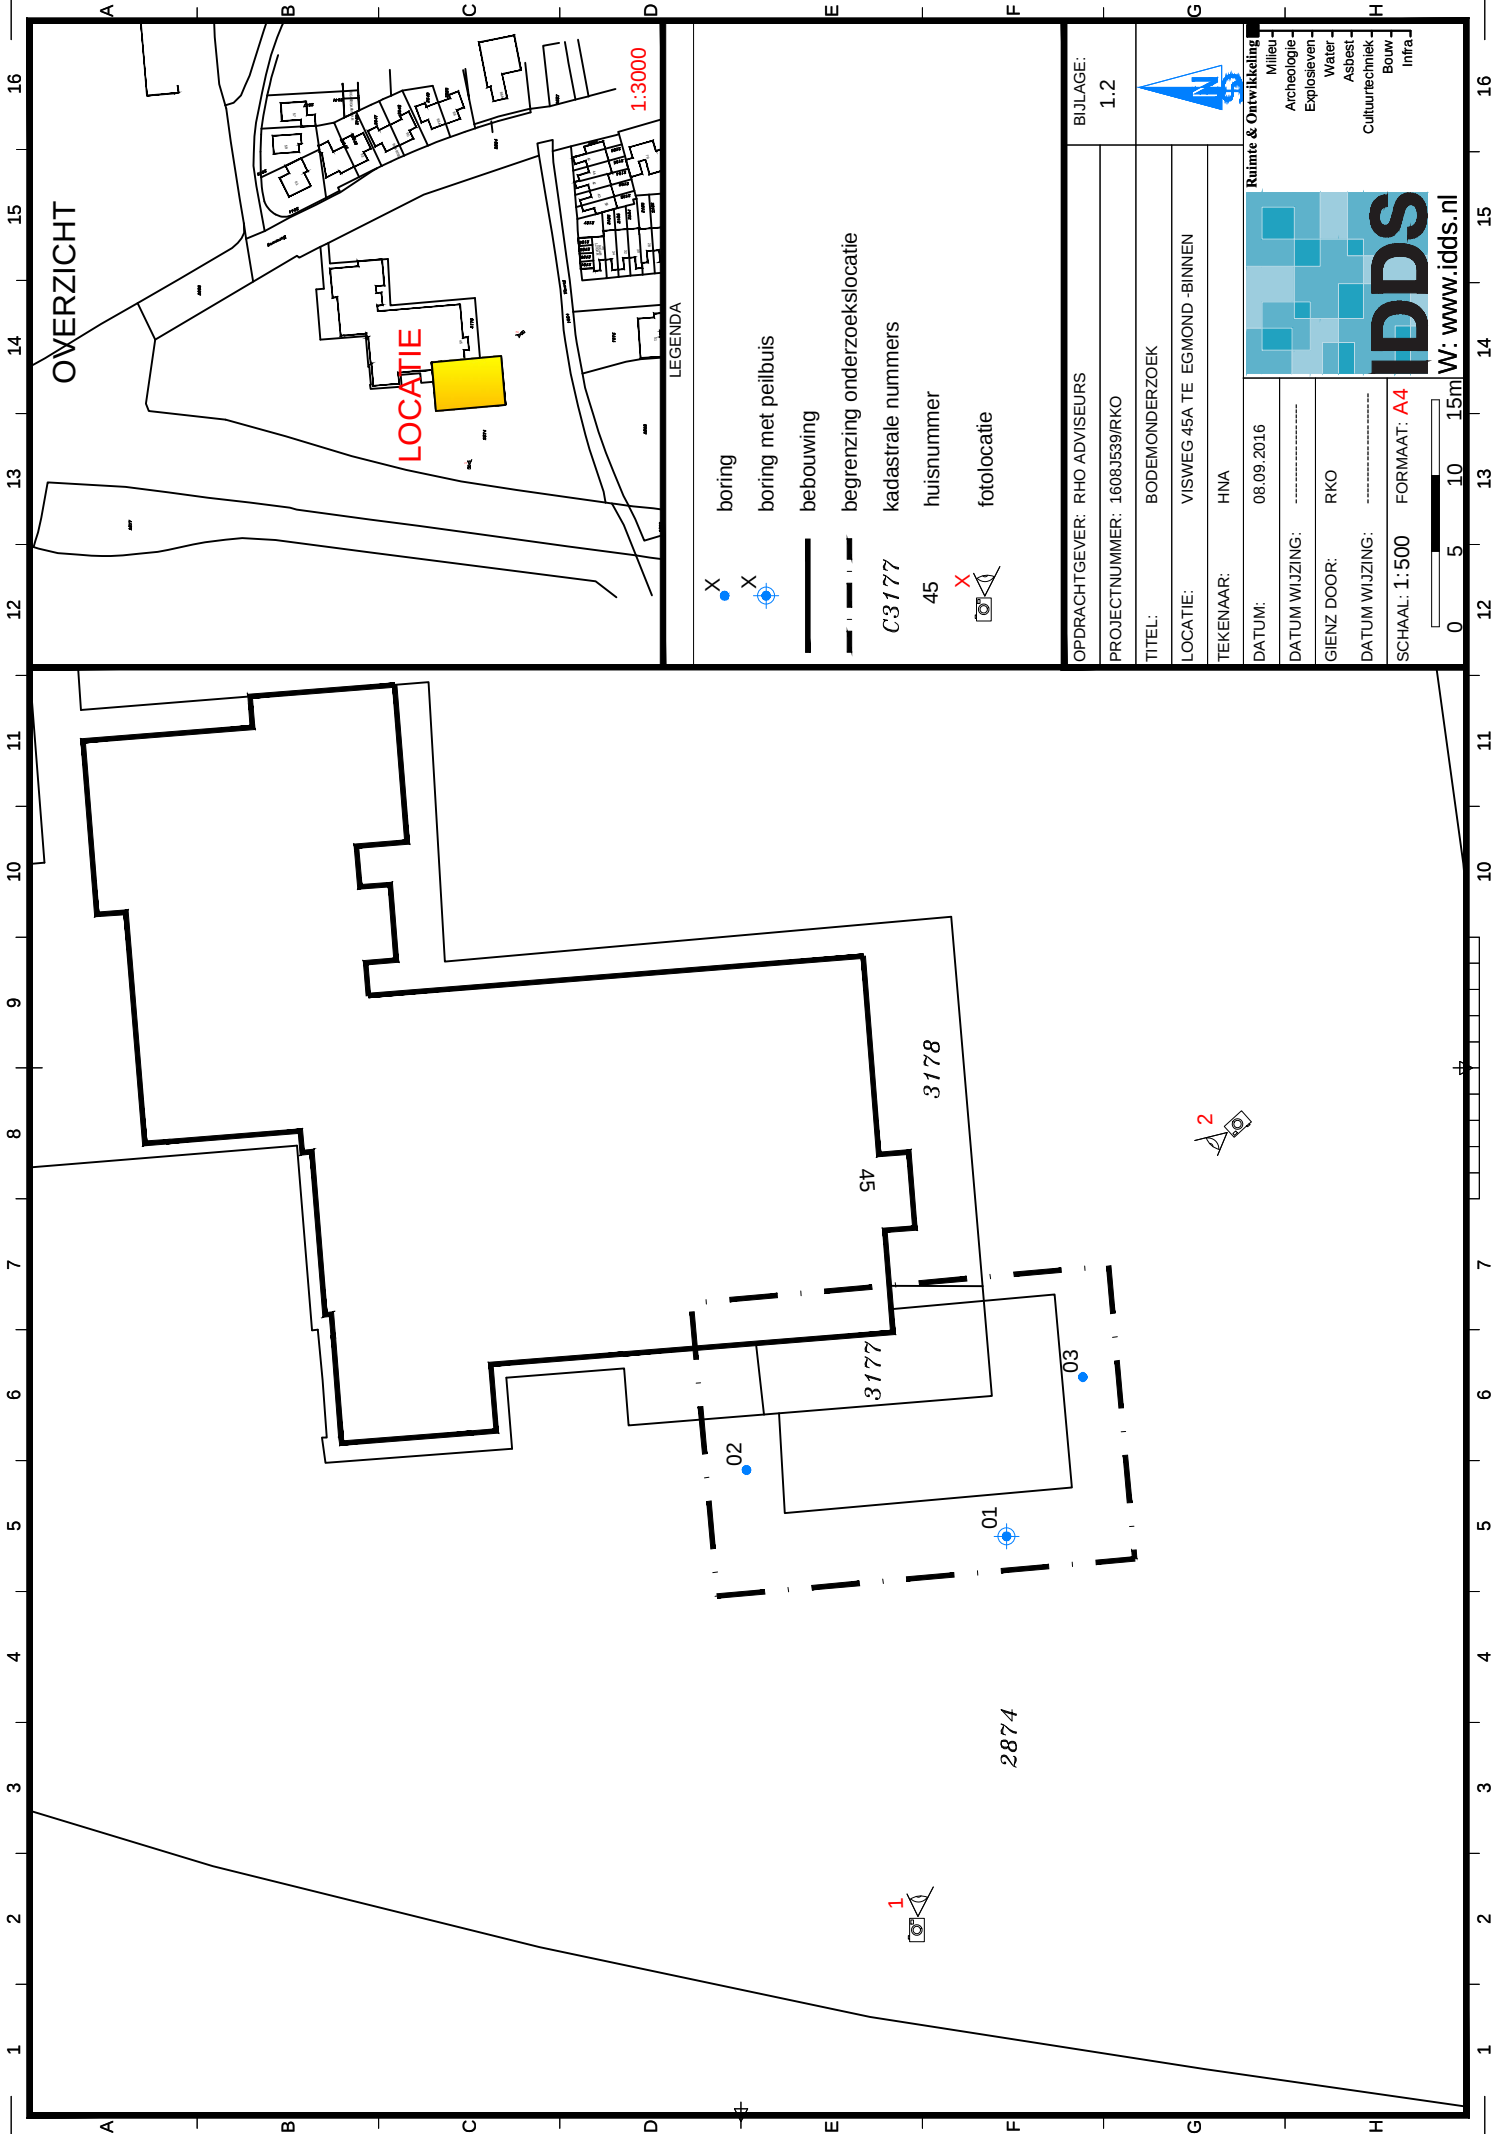
1.2 SITUATIETEKENING

De veldwerkzaamheden zijn op 7 september 2016 uitgevoerd. Op 14 september 2016 heeft bemonstering van het grondwater plaatsgevonden. De uitgevoerde boringen zijn beschreven in tabel 3. De onderzoekslocatie en de posities van de meetpunten zijn weergegeven in de situatietekening van bijlage 1.2.

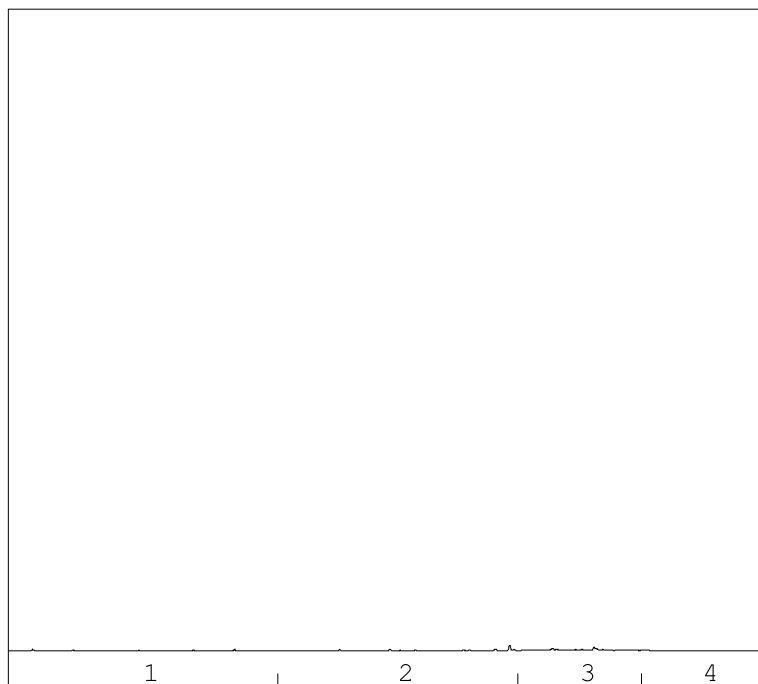
## OLIECHROMATOGRAM

Monstercode : 3667026  
Project omschrijving : 1606J539-Visweg  
Uw referentie : MM01 01 (0-50) 02 (0-50) 03 (0-50)  
Methode : minerale olie (florisil clean-up)

minerale olie gehalte: <35 mg/kg ds

In MM01 zijn de gehalten van alle onderzochte parameters lager dan de betreffende achtergrondwaarden.

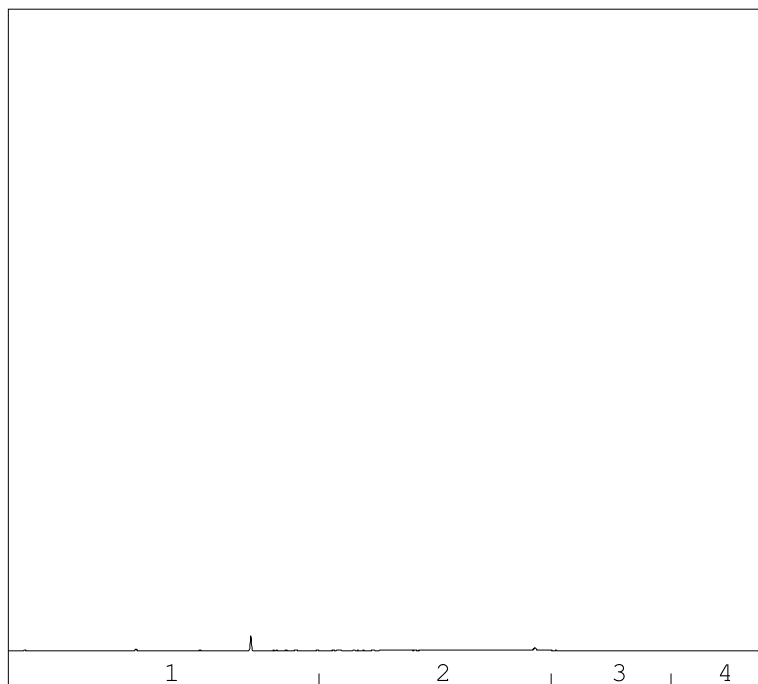
## OLIECHROMATOGRAM

Monstercode : 3767484  
Project omschrijving : 1606J539-Visweg  
Uw referentie : 01 (170-270)  
Methode : minerale olie (florisil clean-up)

minerale olie gehalte: <50 µg/l

In het grondwater uit peilbuis 01 zijn de concentraties van de onderzochte parameters lager dan de betreffende streefwaarden.
