## Boom Effect Analyse Oude Bergerweg te Bergen

Projectnummer: 09P2000021

Opdrachtgever: D.J. Management  
t.a.v. de heer H. Deen  
Natteweg 9  
1862 CW BERGEN

Datum: 6 oktober 2020

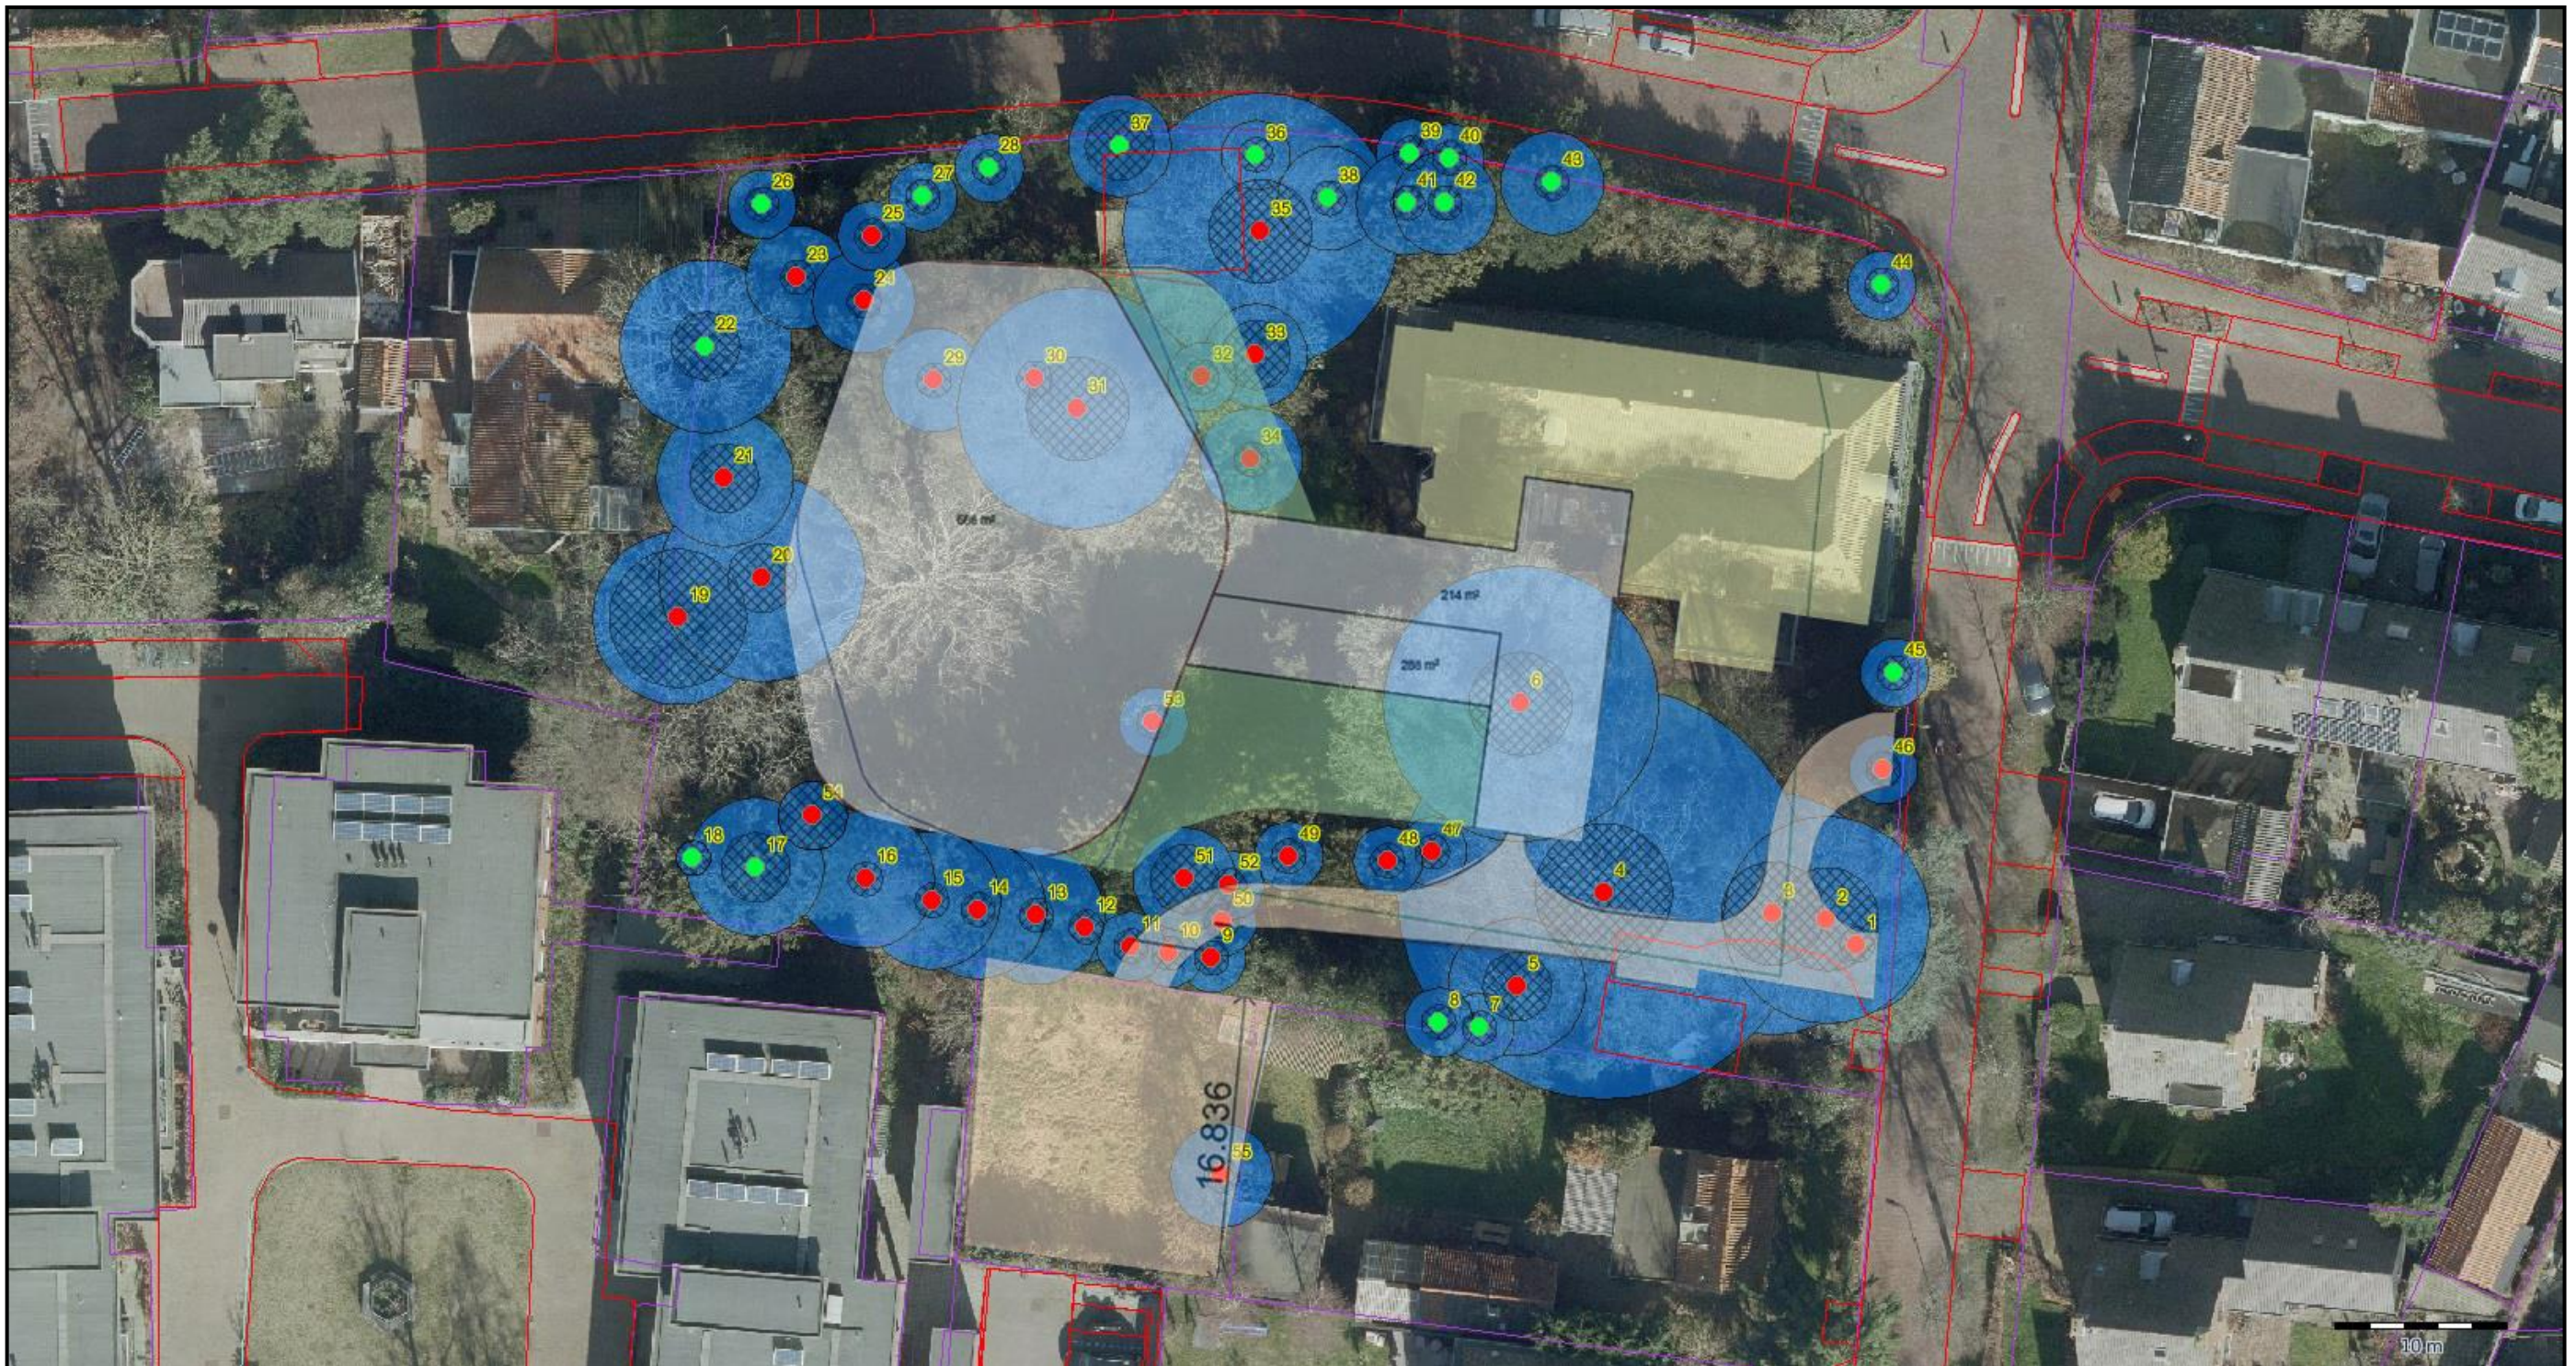
De meeste bomen kunnen op basis van het huidige ontwerp niet worden gehandhaafd (rood gemarkeerd figuur 8). Dit komt doordat bomen binnen of aan de randen de bouwcontouren staan. Daarnaast zal het aanleggen van de verharding, in het huidig relatief onverharde projectgebied, significante schade veroorzaken. Bomen dichtbij de ontgravingslijn zijn niet te handhaven doordat de bomen in de boven- en ondergrondse groeiruimte worden beperkt, waardoor een duurzame instandhouding een behoorlijke of zelfs een onmogelijke uitdaging is.
